臺南市土庫國小校園危險樹木處理情形告知單

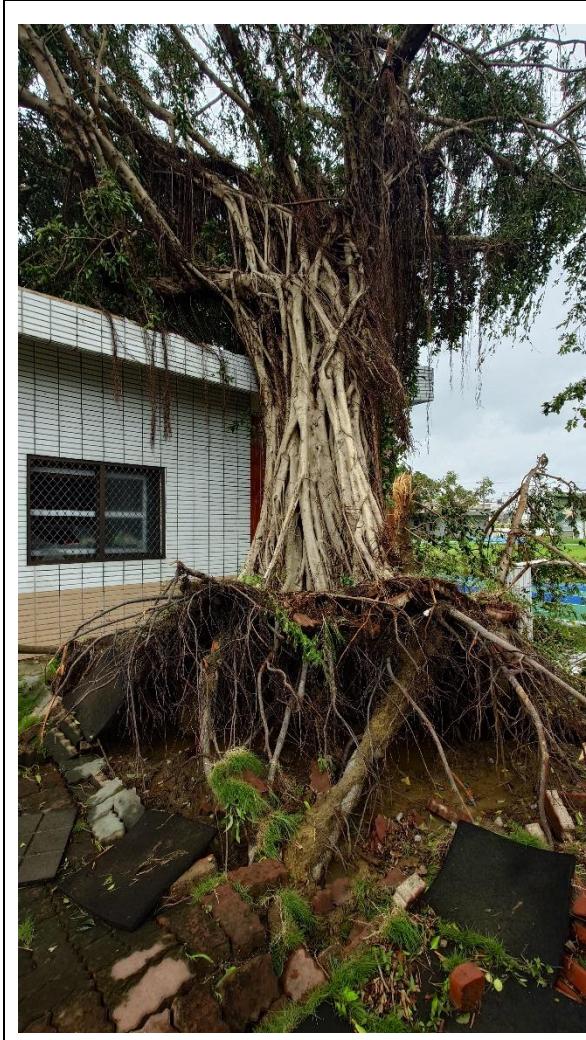
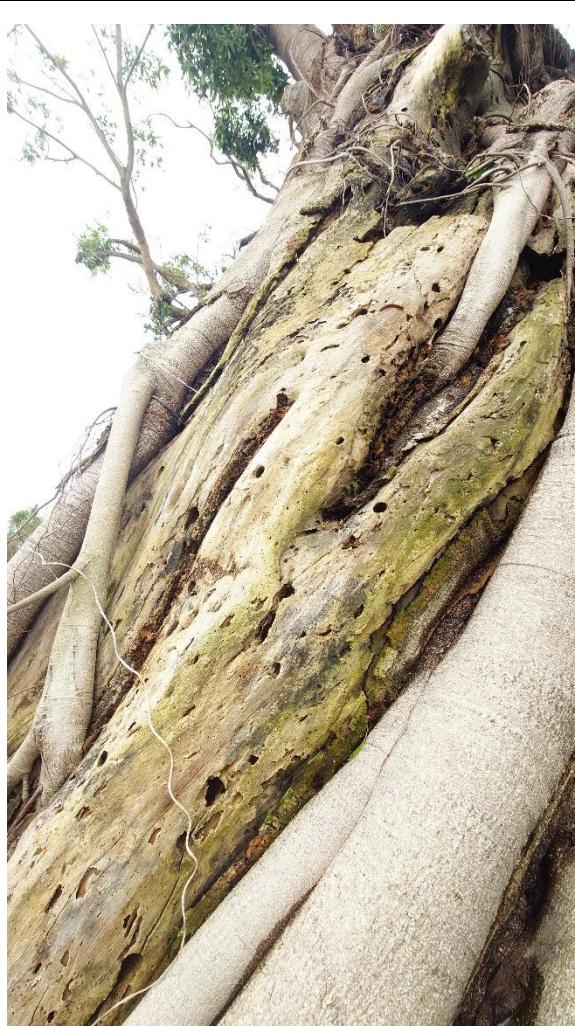
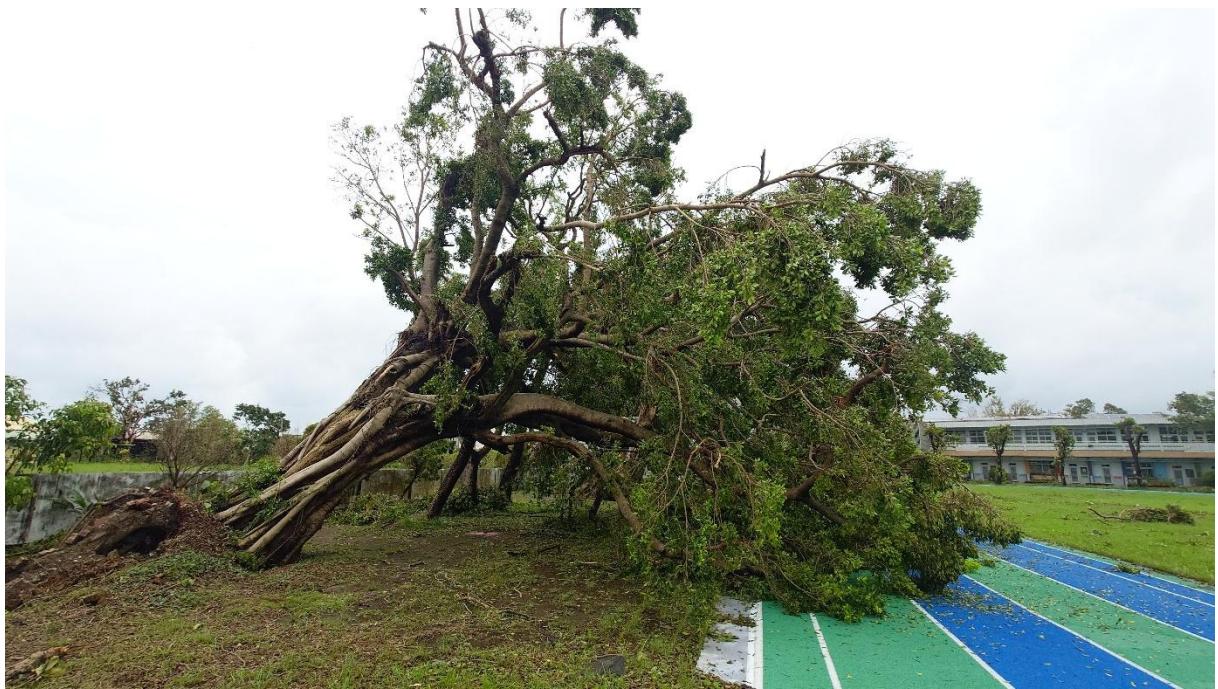
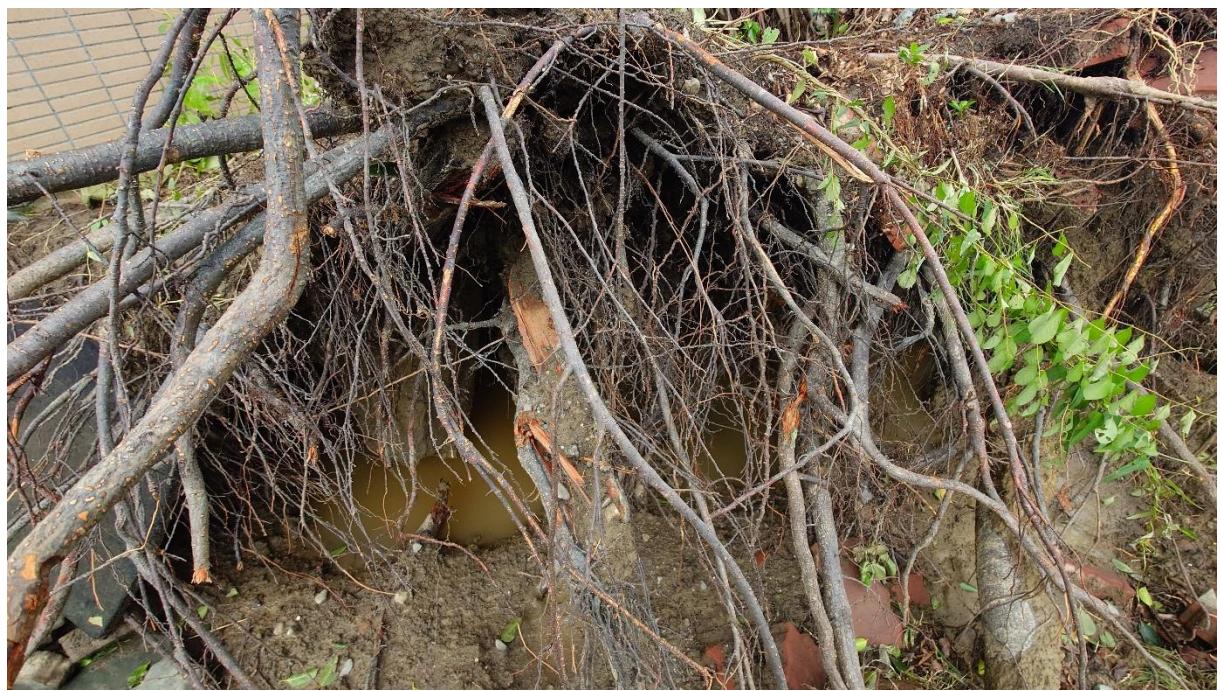
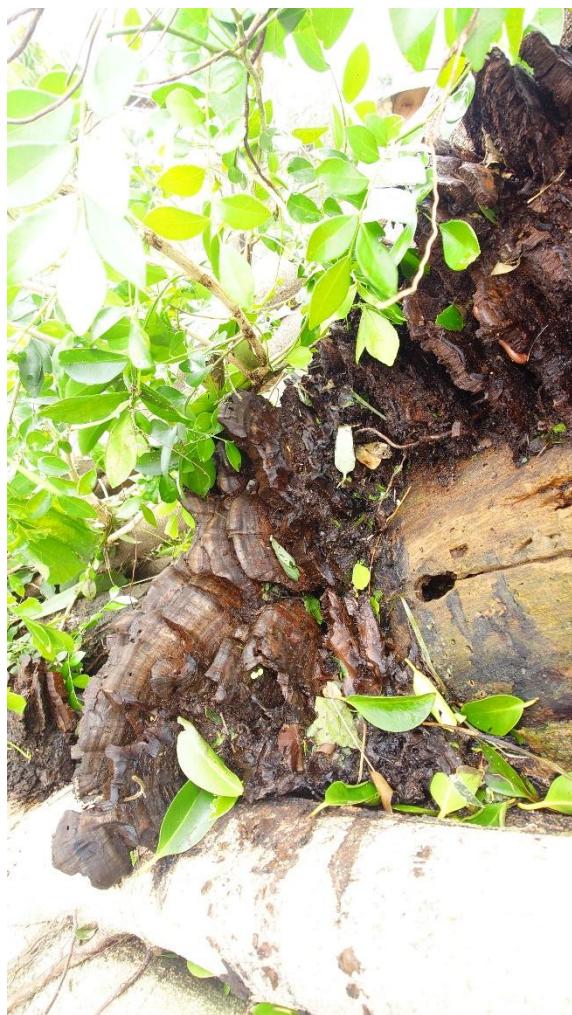
- (一)校園西側二棵榕樹因丹娜絲颱風襲臺連根拔起。
- (二)校園西側一棵無患子因丹娜絲颱風襲臺樹幹遭撕裂。

1.經教授檢視，確認榕樹已經嚴重生病，建議宜盡速移除，以避免發生公共危險，造成不必要的傷害。

榕樹因風災連根拔起(遠、近照)。

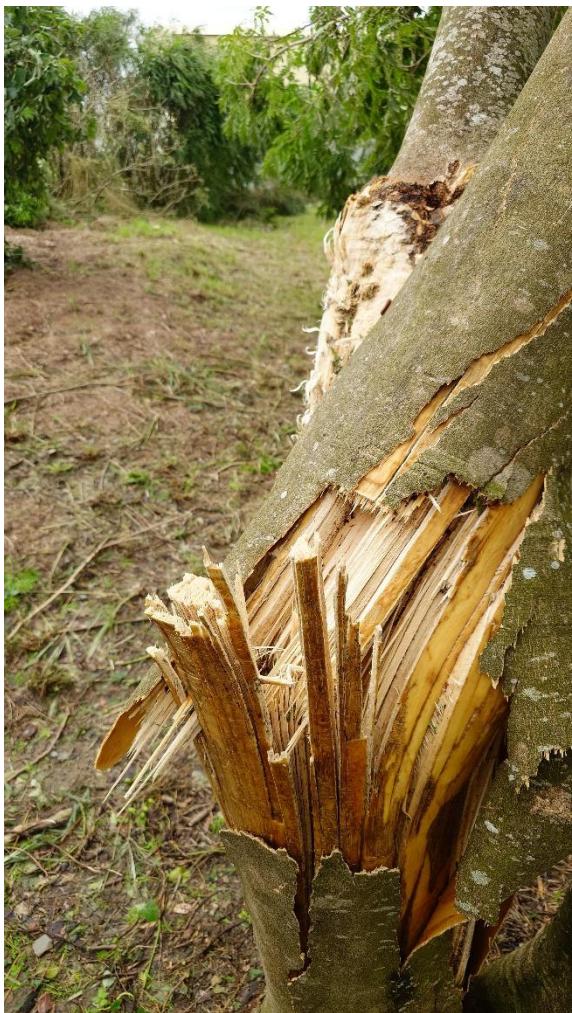
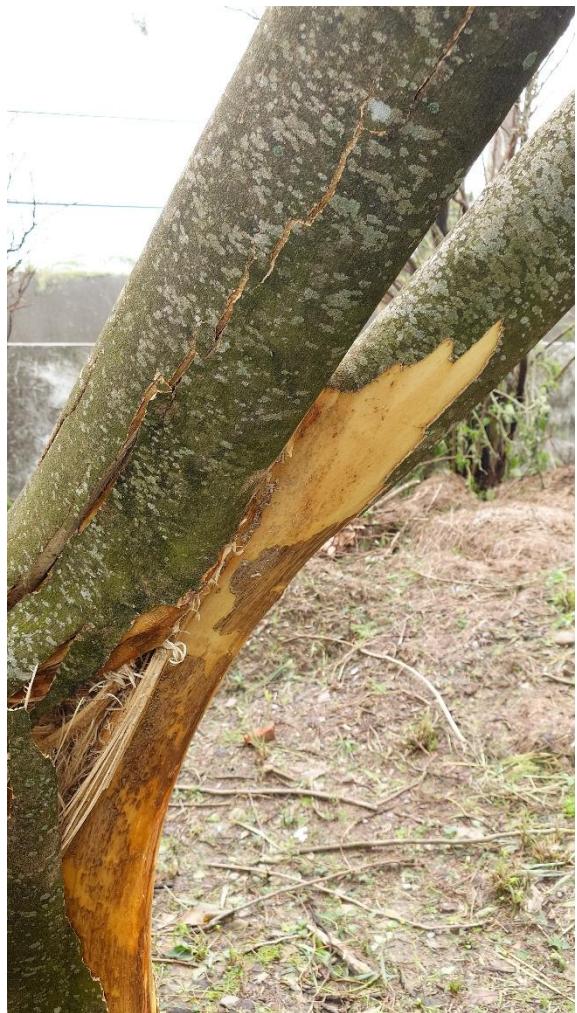
1.經教授檢視，確認經過風災後無患子現況恐無法再生長，避免樹木無預警傾倒，建議盡速移除，以避免發生公共危險，造成不必要的傷害。

無患子因風災樹幹撕裂(遠、近照)。
